**Etude de l'impact de l'agglomération de Guéret
(23) sur le ruisseau des Chers.**

**Rapport de stage de 2^{ème} année
DUT Génie Biologique
Option Génie de l'environnement**

Etude de l'impact de la ville de Guéret (23) sur
un ruisseau à potentialités salmonicoles ; le
ruisseau des Chers.

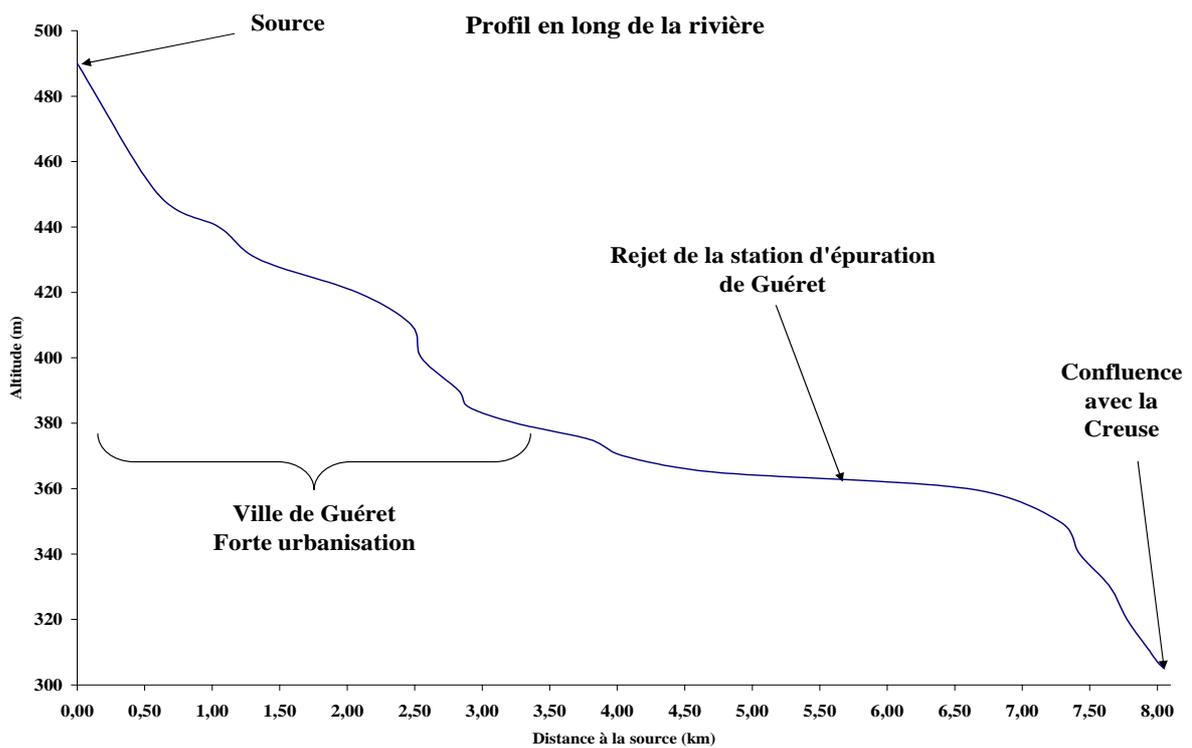
Figure 1 : Profil en long du ruisseau des Chers

Il prend sa source à 490m d'altitude et sa confluence avec la Creuse se fait à une altitude de 305m. Il mesure 8 Km et a une pente moyenne de 2,3%. Mais la pente n'est pas régulière, on peut diviser le cours d'eau en trois parties (cf. Figure 1)

- ✓ Une première d'environ 3,5 Km correspond à la traversée de Guéret. Sur ce tronçon la pente est d'environ 3,7%. Le ruisseau est canalisé de sa source jusqu'à la fin de la ville ; il est de nouveau à l'air libre à proximité de la Salle Polyvalente.
- ✓ La seconde est moins chaotique. Elle mesure environ 3,5 Km et sa pente est de 7%. C'est sur ce tronçon que s'effectue le rejet de la STEP¹ de Guéret.
- ✓ La dernière est plus courte (1Km) mais sa pente est beaucoup plus marquée (5%).

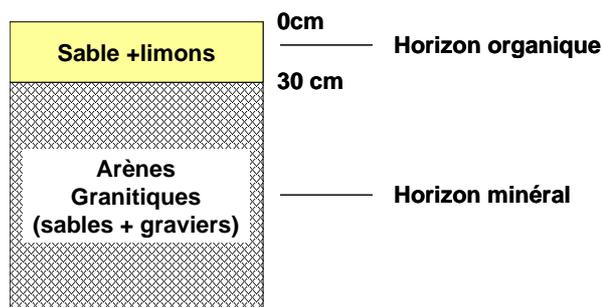
Figure 2 : Coupe schématique des sols superficiels

Les arènes granitiques sont pauvres en argile et donc très perméables. L'eau qui tombe sur ces sols va donc avoir tendance à s'infiltrer dans le sol.

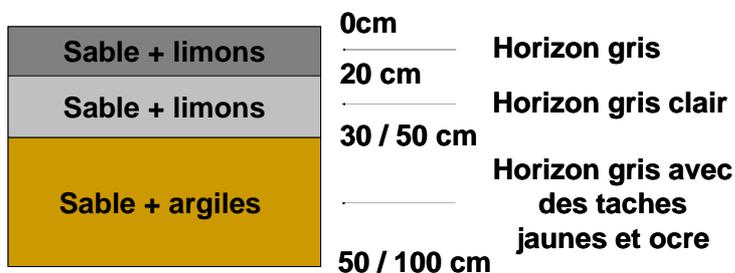
Figure 3 : Coupe schématique des sols hydromorphes

L'infiltration de l'eau n'est possible que dans les deux premiers horizons. Une fois que ces horizons sont saturés en eau, il y a donc ruissellement.

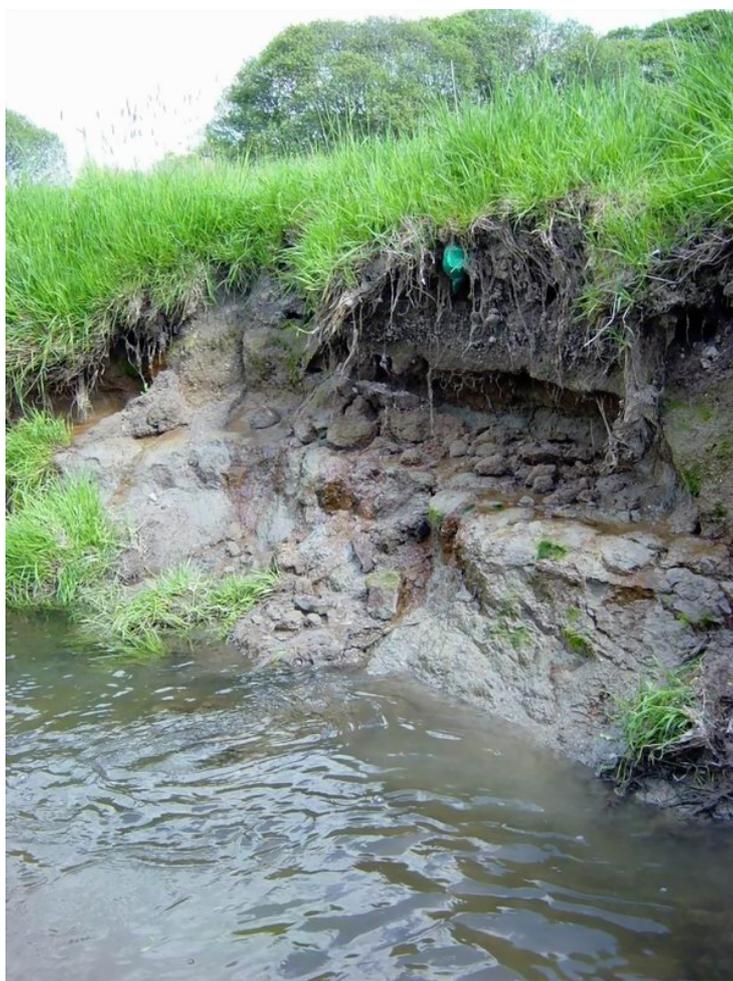
Photo 3 : Erosion des berges au niveau de la Station d'épuration de Guéret

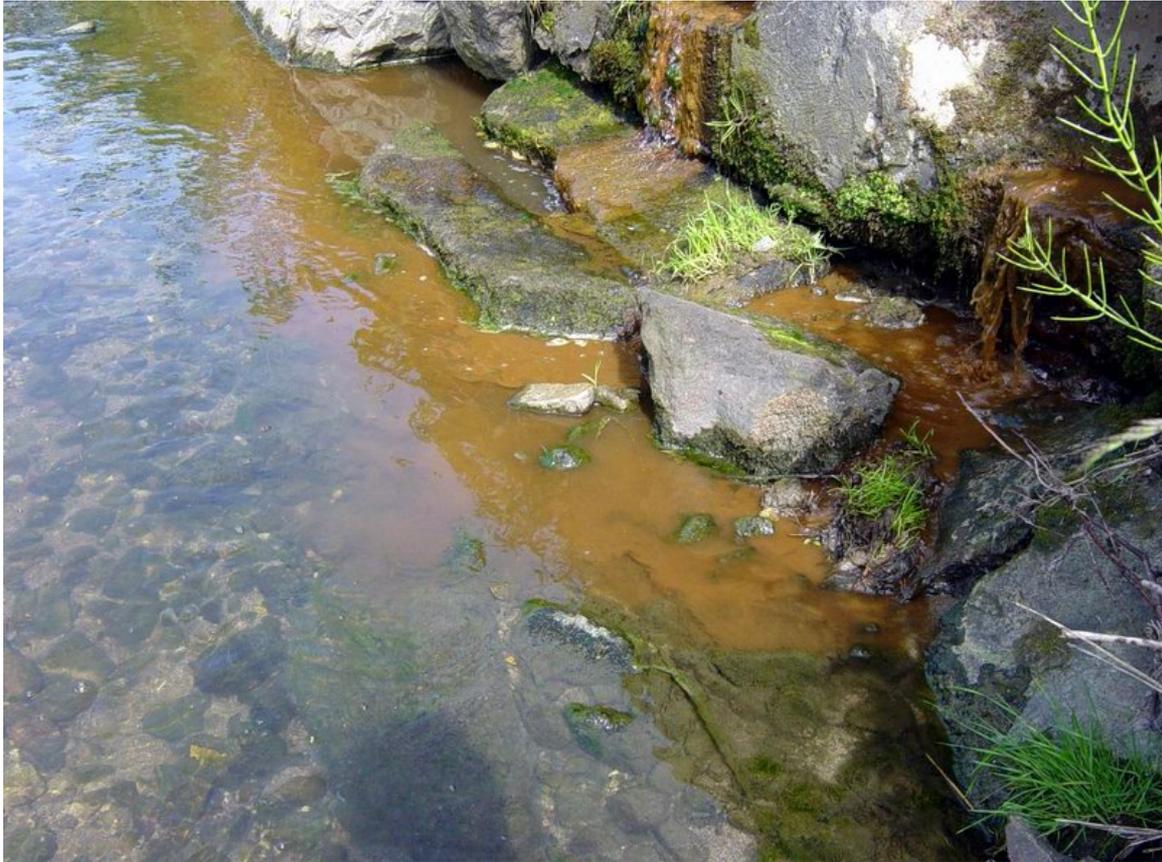
Photo 4 : Rejet suspect dans la Zone industrielle Cher du Prat

Dans la zone industrielle de Cher du Prat, de nombreuses entreprises et industries sont présentes (garages automobiles, magasins de Bâtiments Travaux Publics...). Des rejets suspects ont été constatés lors de l'inspection du ruisseau (cf. Photo n°4). Cependant, il est très difficile d'identifier la source du rejet car il n'est pas permanent et les canalisations qui aboutissent au ruisseau collectent les eaux de plusieurs entreprises. Seule une inspection détaillée du réseau permettrait de connaître l'origine de la pollution.

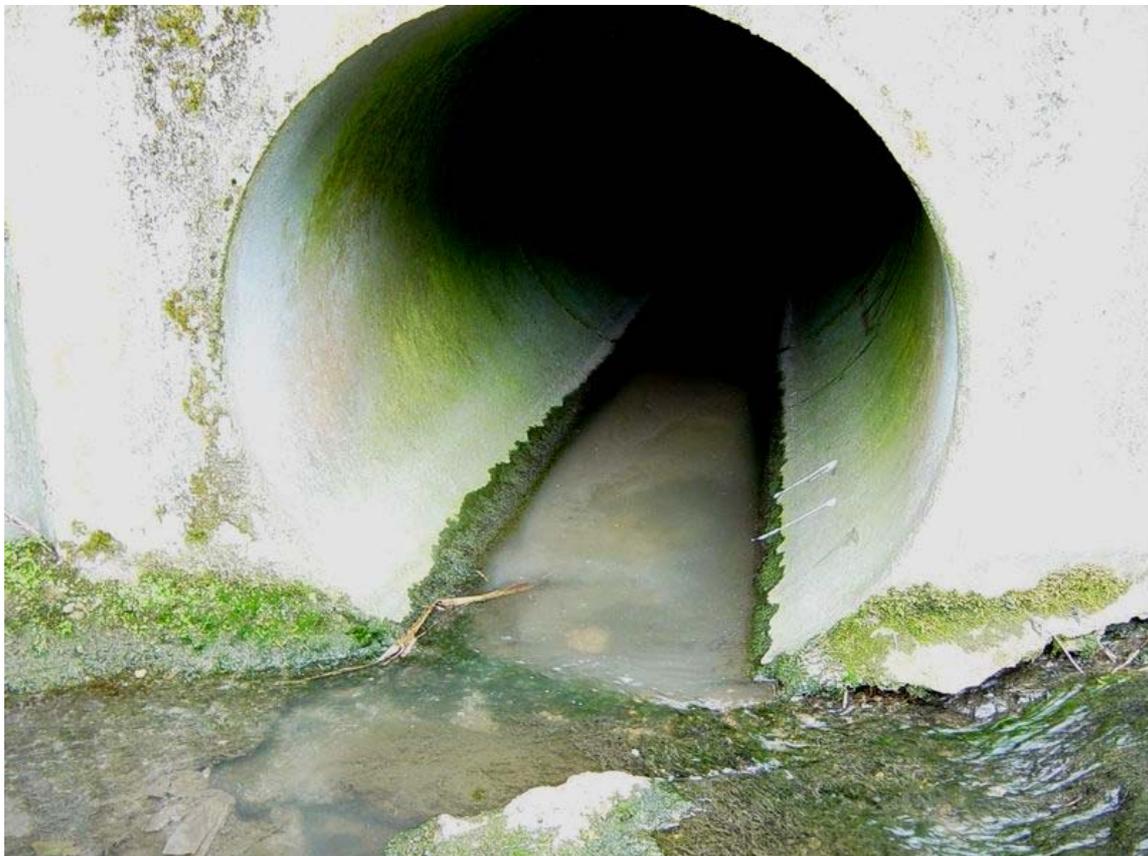
Photo 5 : Rejet direct d'eaux usées au niveau de la salle polyvalente.

L'emprise de l'agglomération guéretoise sur le ruisseau des Chers s'étend sur 3,5 Km (de sa source jusqu'à la zone d'activités de Cher du Prat). L'impact de l'assainissement est de moins en moins important. Le taux de collecte des eaux usées a été amélioré. Cependant, il existe encore des rejets directs d'eaux usées dans le ruisseau des Chers (cf. Photo n°5).

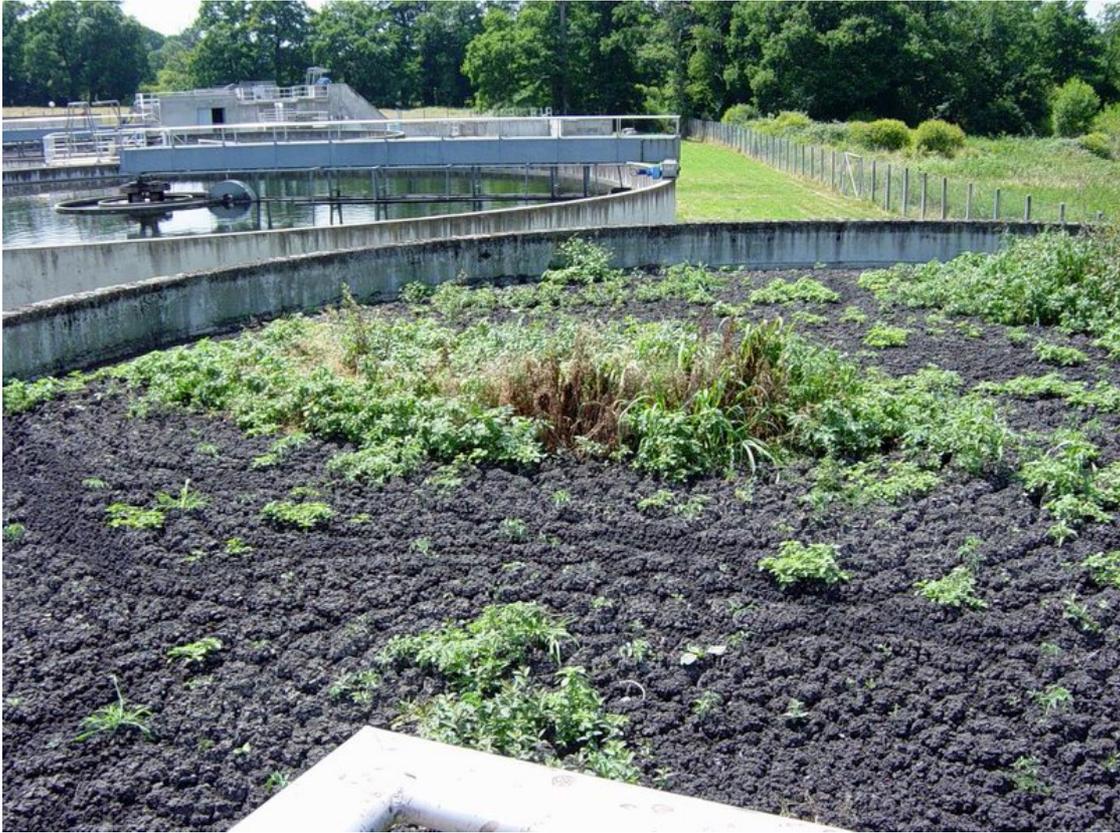
Photo 6 : Silo à boues sans agitateur de la station d'épuration de Guéret

Cependant, la filière boue est sous-dimensionnée. Le silo de stockage fait 1000 m³ mais ne possède pas d'agitateur. Il y a donc formation d'une croûte en surface que l'on ne peut pas extraire (cela représente environ 100 m³ : cf. Photo n°6). Le stockage réel n'est donc que de 900 m³ ce qui correspond à moins de 2 mois de production (avec des boues à 8% de siccité). Quand on sait que la période où l'on ne peut pas épandre est d'environ 6 mois, on comprend que la station ait des problèmes avec ses boues. Comme la SAUR et la mairie n'ont rien fait jusqu'à aujourd'hui pour résoudre le problème, c'est le ruisseau des Chers qui récupère ce trop plein de boues. Deux départs de boues importants ont été constatés par les agents du CSP (14 avril et 29 mai 2003 (cf. Photo n°7)). Mais les riverains m'ont affirmé qu'il y en avait eu beaucoup plus. Heureusement, la mairie vient de décider de construire un autre silo et d'équiper l'ancien d'un agitateur pour faciliter son exploitation. Cette décision est bien tardive étant donné que le doublement de la capacité de stockage est demandé depuis 1997 (Cabinet d'études Gaudriot, 1997). La pression effectuée sur ces deux organismes semble faire effet puisqu'ils viennent d'installer une presse pour compacter les boues en surplus (avant de les envoyer en CET ou dans un incinérateur) en attendant la construction du deuxième silo. Les départs de boues devraient donc cesser.

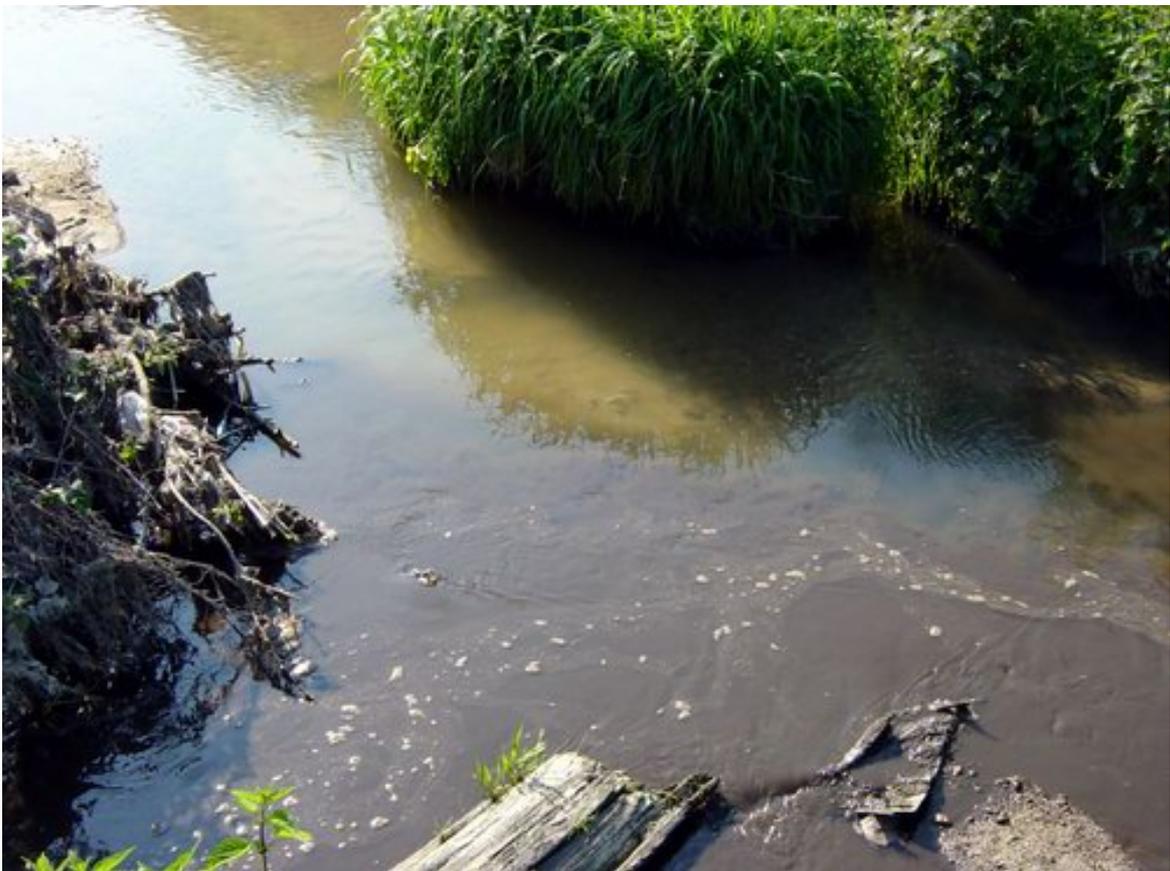
Photo 7 : Arrivée de boues de STEP dans le ruisseau le 29 mai 2003

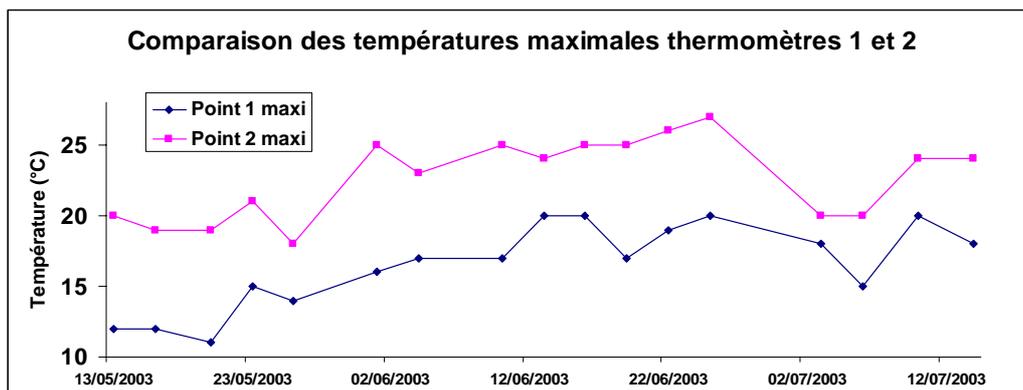
IV.2.2.1. Comparaison des températures maximales stations 1 et 2

La différence des températures entre ces deux points distants d'environ 3 Km peut atteindre jusqu'à 9°C : la traversée de Guéret (dans les canalisations) a tendance à réchauffer le ruisseau plus qu'il ne se réchaufferait naturellement.

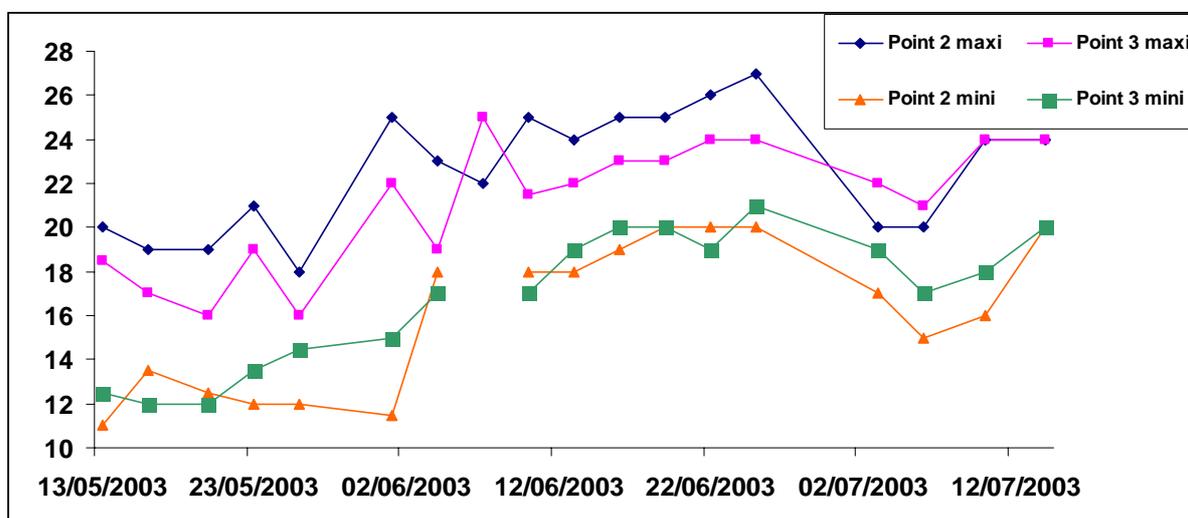
IV.2.2.2. Comparaison des températures mini-maxi stations 2 et 3

Le rejet de la STEP a tendance à faire effet tampon sur la température du ruisseau. Il refroidit le ruisseau lorsqu'il est chaud et il le réchauffe lorsqu'il est froid.

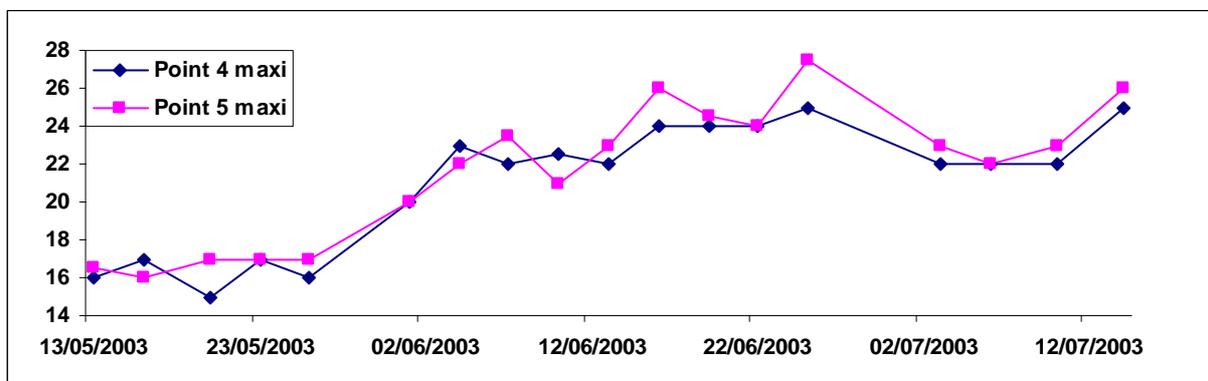
IV.2.2.3. Comparaison des températures 4 et 5

La différence des températures entre l'eau du ruisseau des Chers et la Creuse n'est pas très importante. L'eau du ruisseau des Chers a été plus froide que la Creuse dans l'ensemble. Le graphique de comparaison des températures minimales donne le même résultat. Cette faible différence n'est donc pas responsable du mauvais mélange des eaux à Croze.

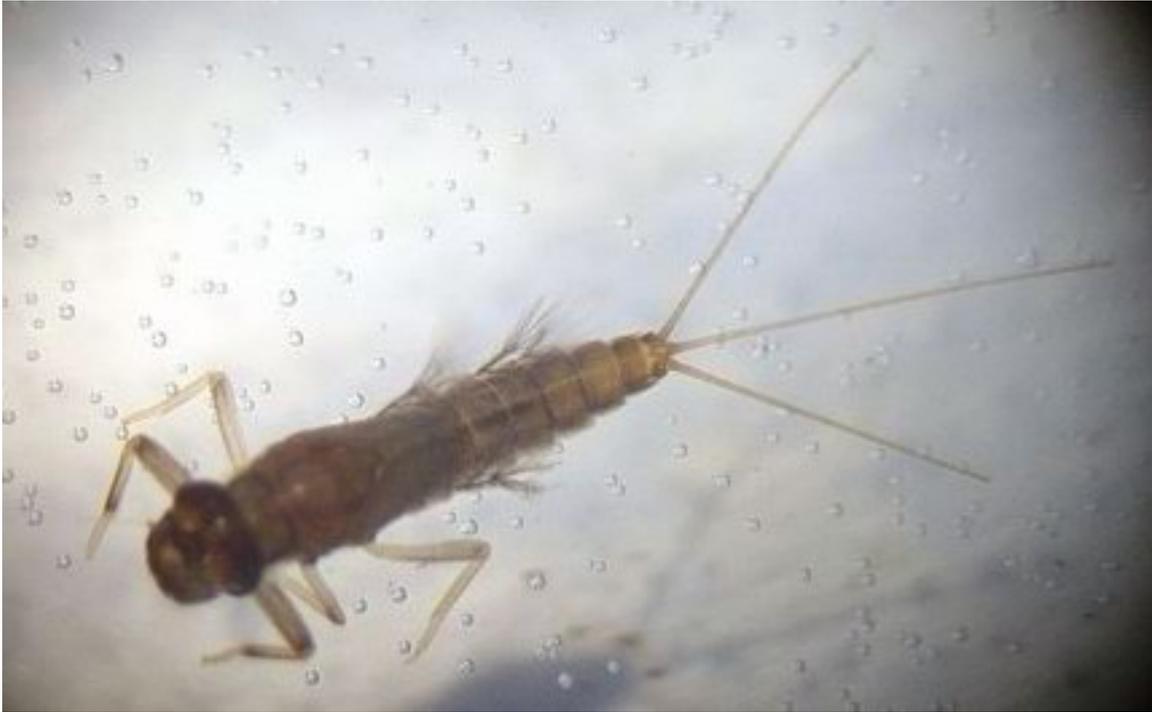
Photo 8 : EPHEREMOPTERE de la famille des *Leptophlebiidae* (Grossissement = 10 fois)

Le nombre de taxons différents est le même (7), mais le G.I le plus sensible est présent sur la station 6 (classe 7 *Leptophlebiidae* (cf. Photo 8)). Le fait que l'on soit en rive droite peut expliquer le fait que l'on n'observe pas de différence notable pour la composition des deux prélèvements.

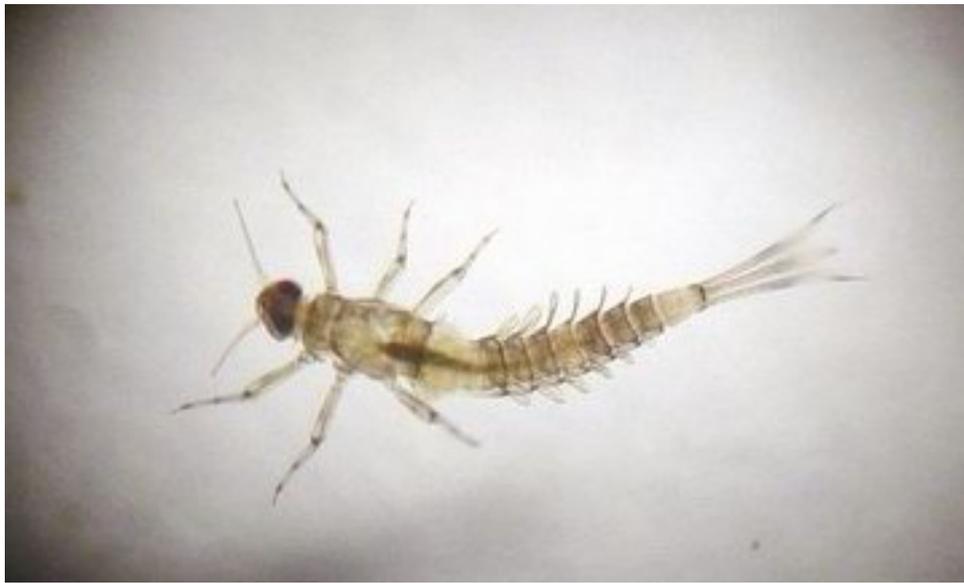
Photo 9 : EPHEREMOPTERE de la famille des *Baetidae* grossie 10 fois

On peut noter une très légère amélioration de la qualité biologique du ruisseau entre les deux dates bien que le débit soit plus faible le 15/07/2003 (concentration des polluants plus importante) : on passe d'un G.I = 1 *Chironomidae* à un G.I = 2 *Baetidae* (cf.Photo 9). Mais cette différence est très faible et un départ de boue ou un orage pourraient remettre en cause cette amélioration.

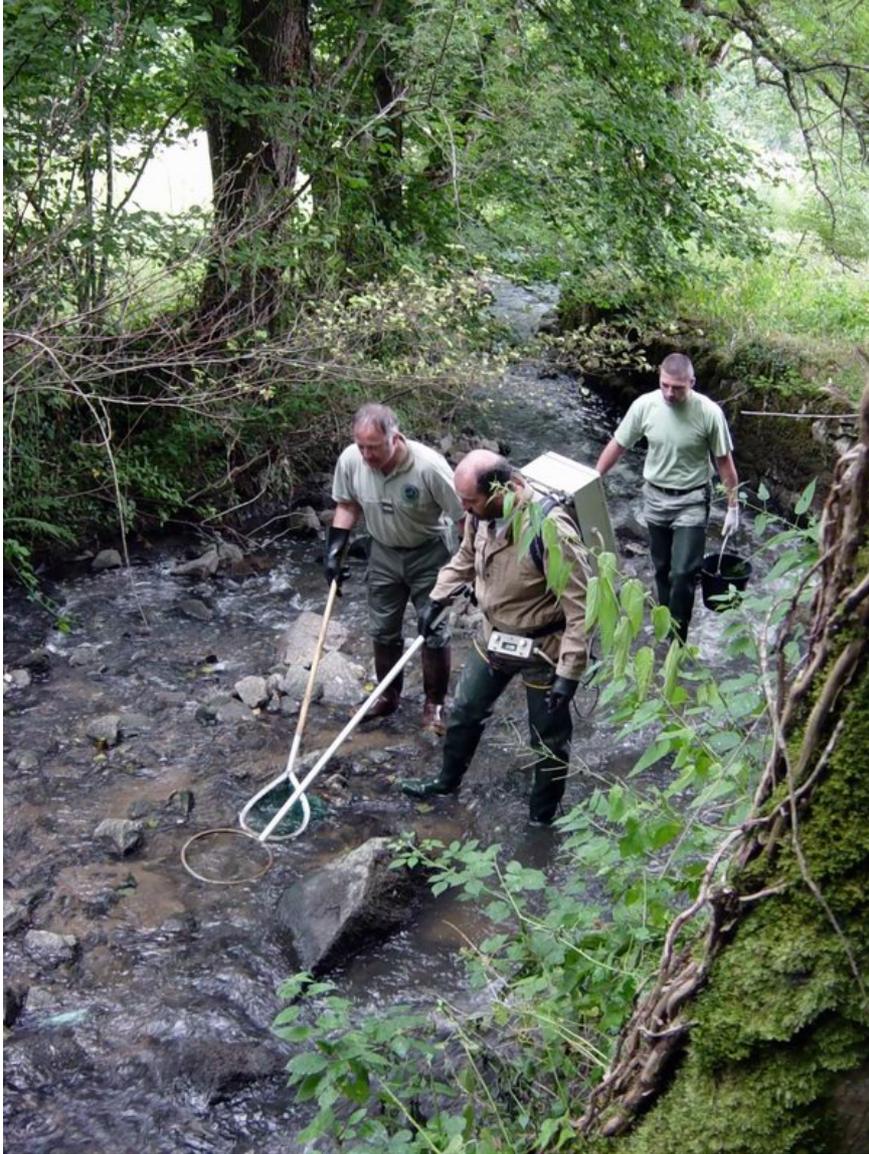
Photo 10 : Inventaire piscicole réalisé avec le martin pêcheur sur la Station 4.

Les deux pêches ont été faites à l'aide d'un martin pêcheur (cf. Photo 10)

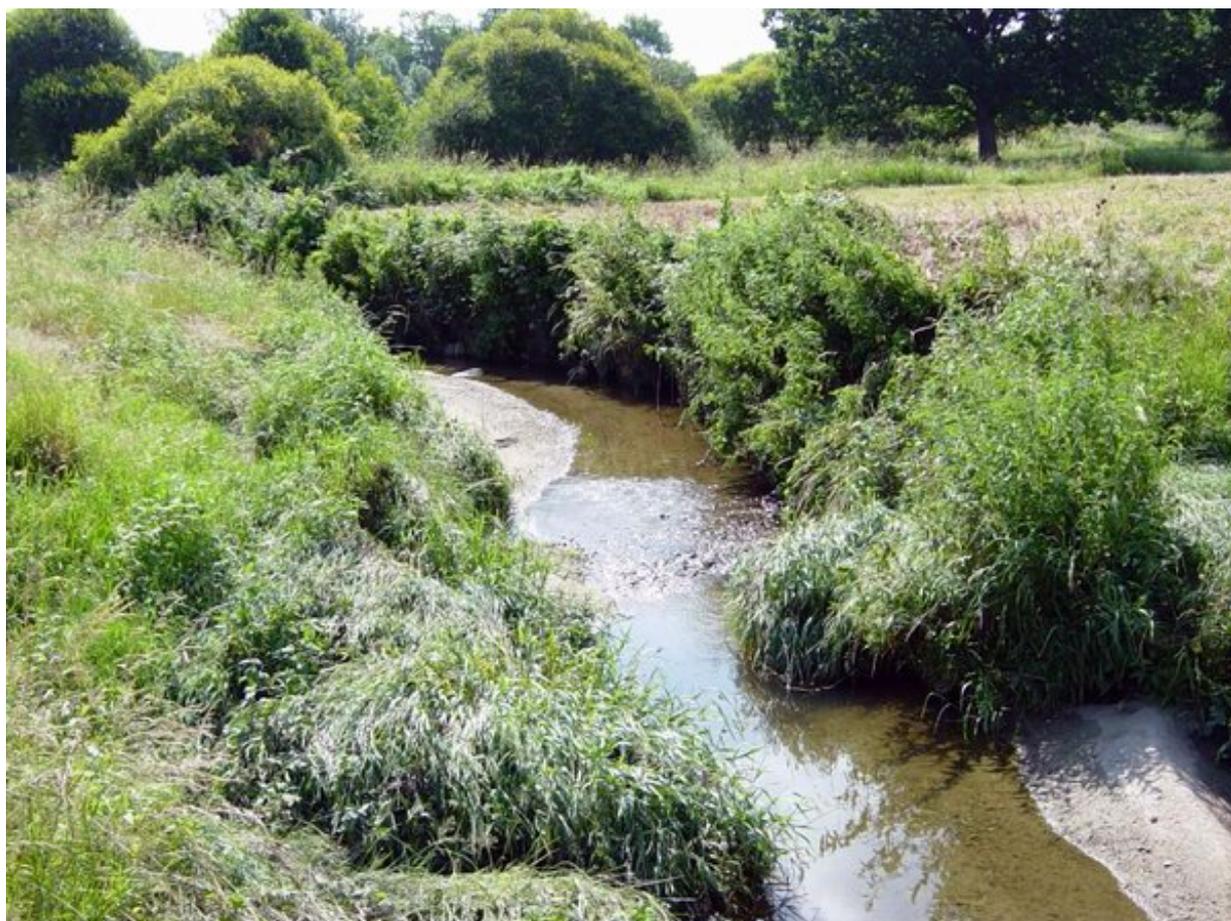
Colmatage des substrats : important

Remarque : Cette partie du ruisseau a été curée dans les années 1990.

Photo 12 : Station IBGN n°2, Ruisseau des Chers avant STEP

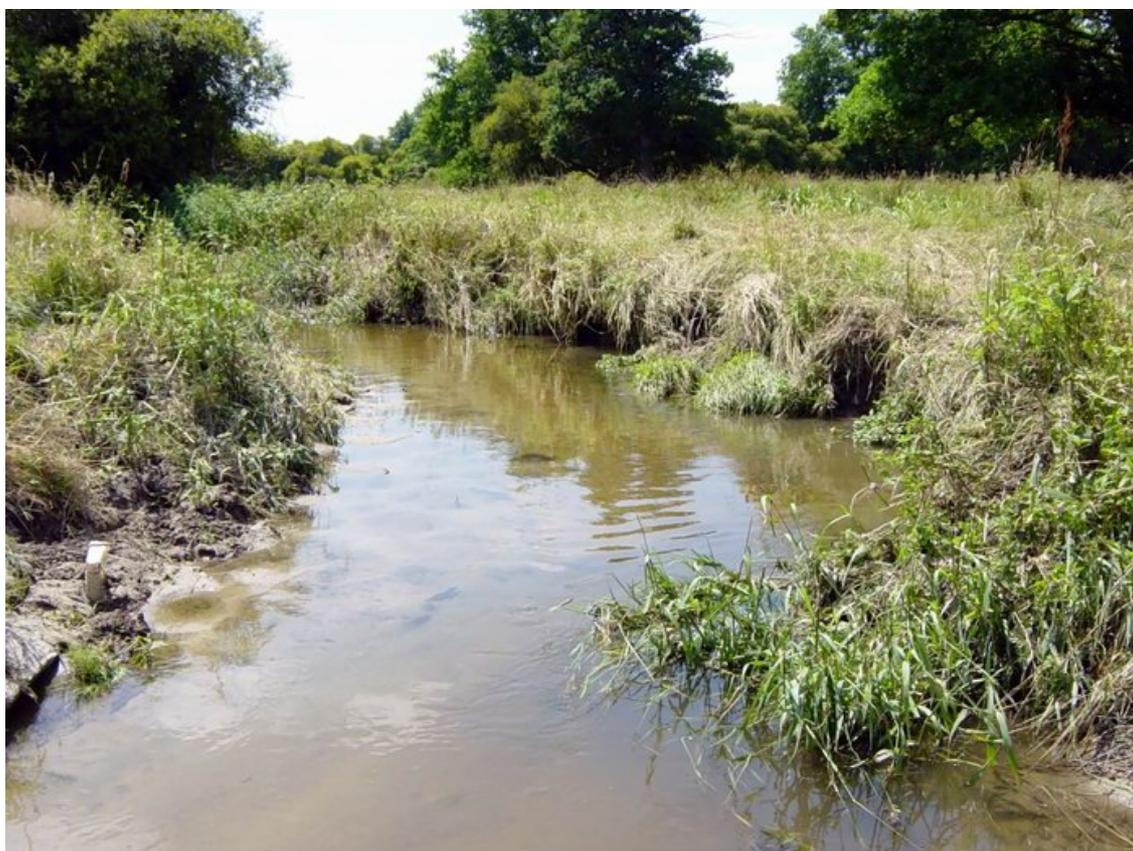
Colmatage des substrats : important

Remarque : Cette partie du ruisseau a été curée dans les années 1990.

Photo 13 : Station IBGN n°3, Ruisseau des Chers après STEP

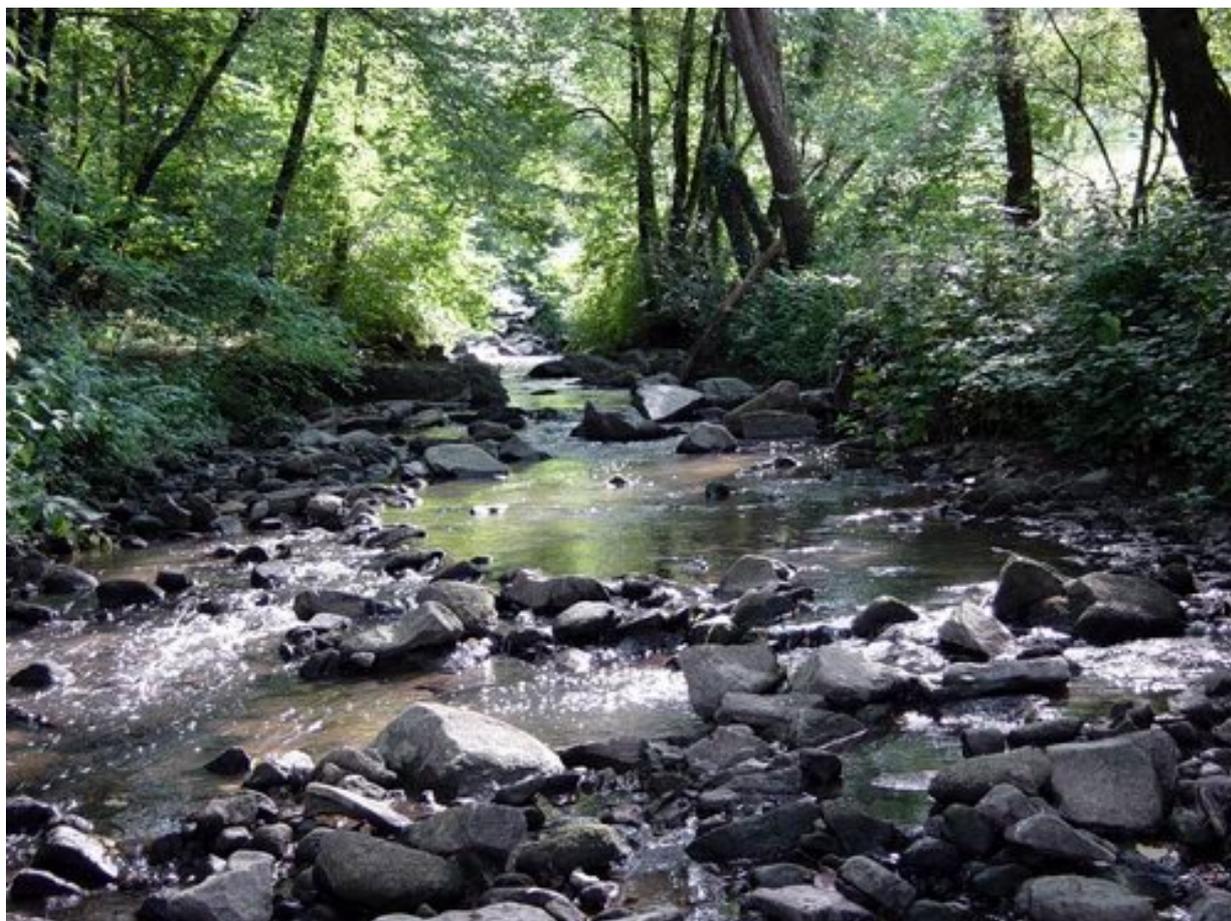
Colmatage des substrats : moyen

Photo 14 : Station IBGN n°4, Ruisseau des Chers avant confluence avec la Creuse

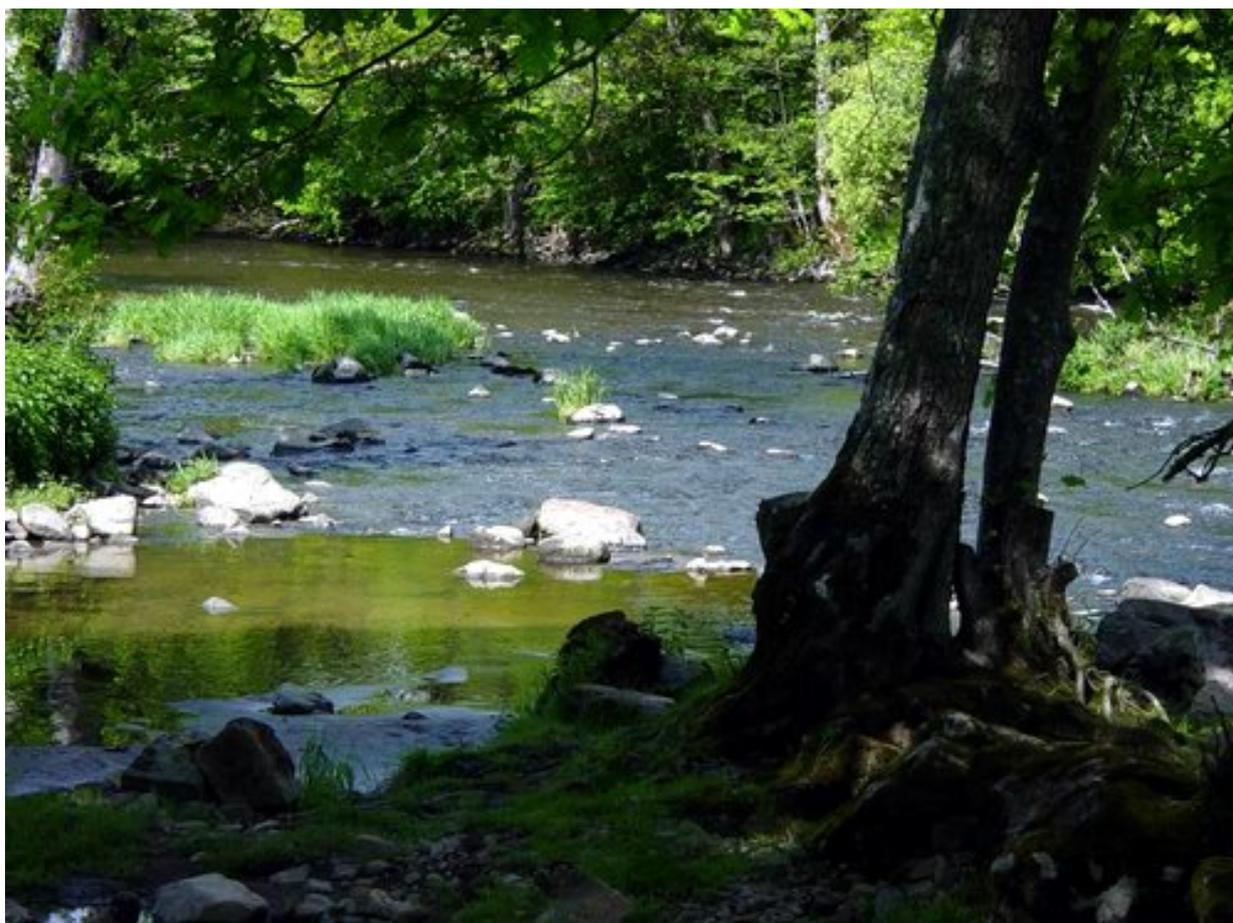
Colmatage des substrats : faible

Photo 15 : Confluence Ruisseau des Chers et Creuse ; Station IBGN n°5 sur la droite

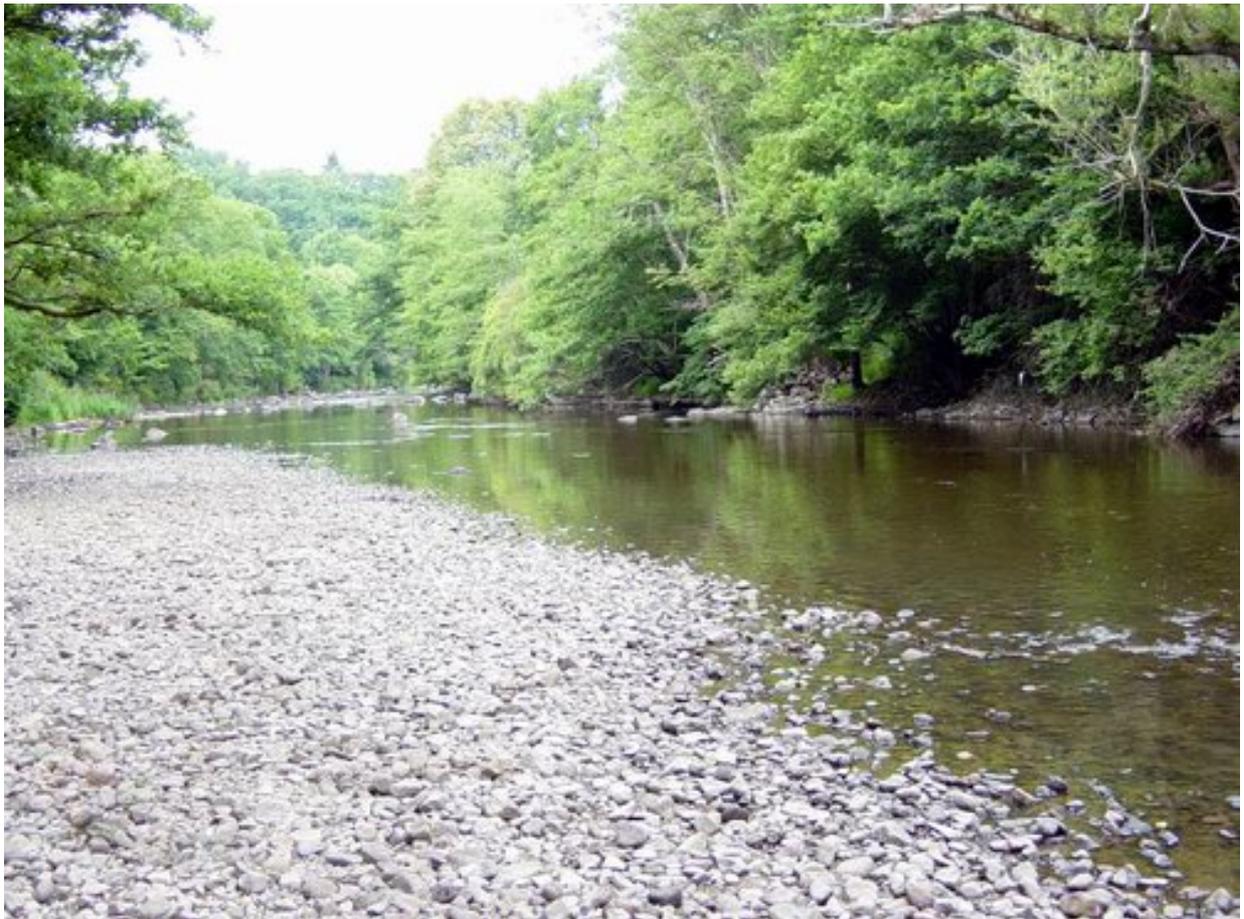
Colmatage des substrats : faible

Photo 16 : Station IBGN n°6, Creuse après confluence avec ruisseau des Chers
